| <b>Vorstellung des Endberichtes zur konzeptionellen Maßnahme - "Analyse und Optimierung des Wasserhaushaltes der Bietnitz"</b> | |

Analyse und Optimierung des Wasserhaushaltes  
der Bietnitz

## Konzeptionelle Maßnahme: Analyse und Optimierung des Wasserhaushaltes der Bietnitz

AP-10 - KONZEPTION FÜR EIN BE- UND ENTWÄSSERUNGSMANAGEMENT KLEINER GEWÄSSER MIT DEM ZIEL DER OPTIMIERUNG DES WASSERHAUSHALTS

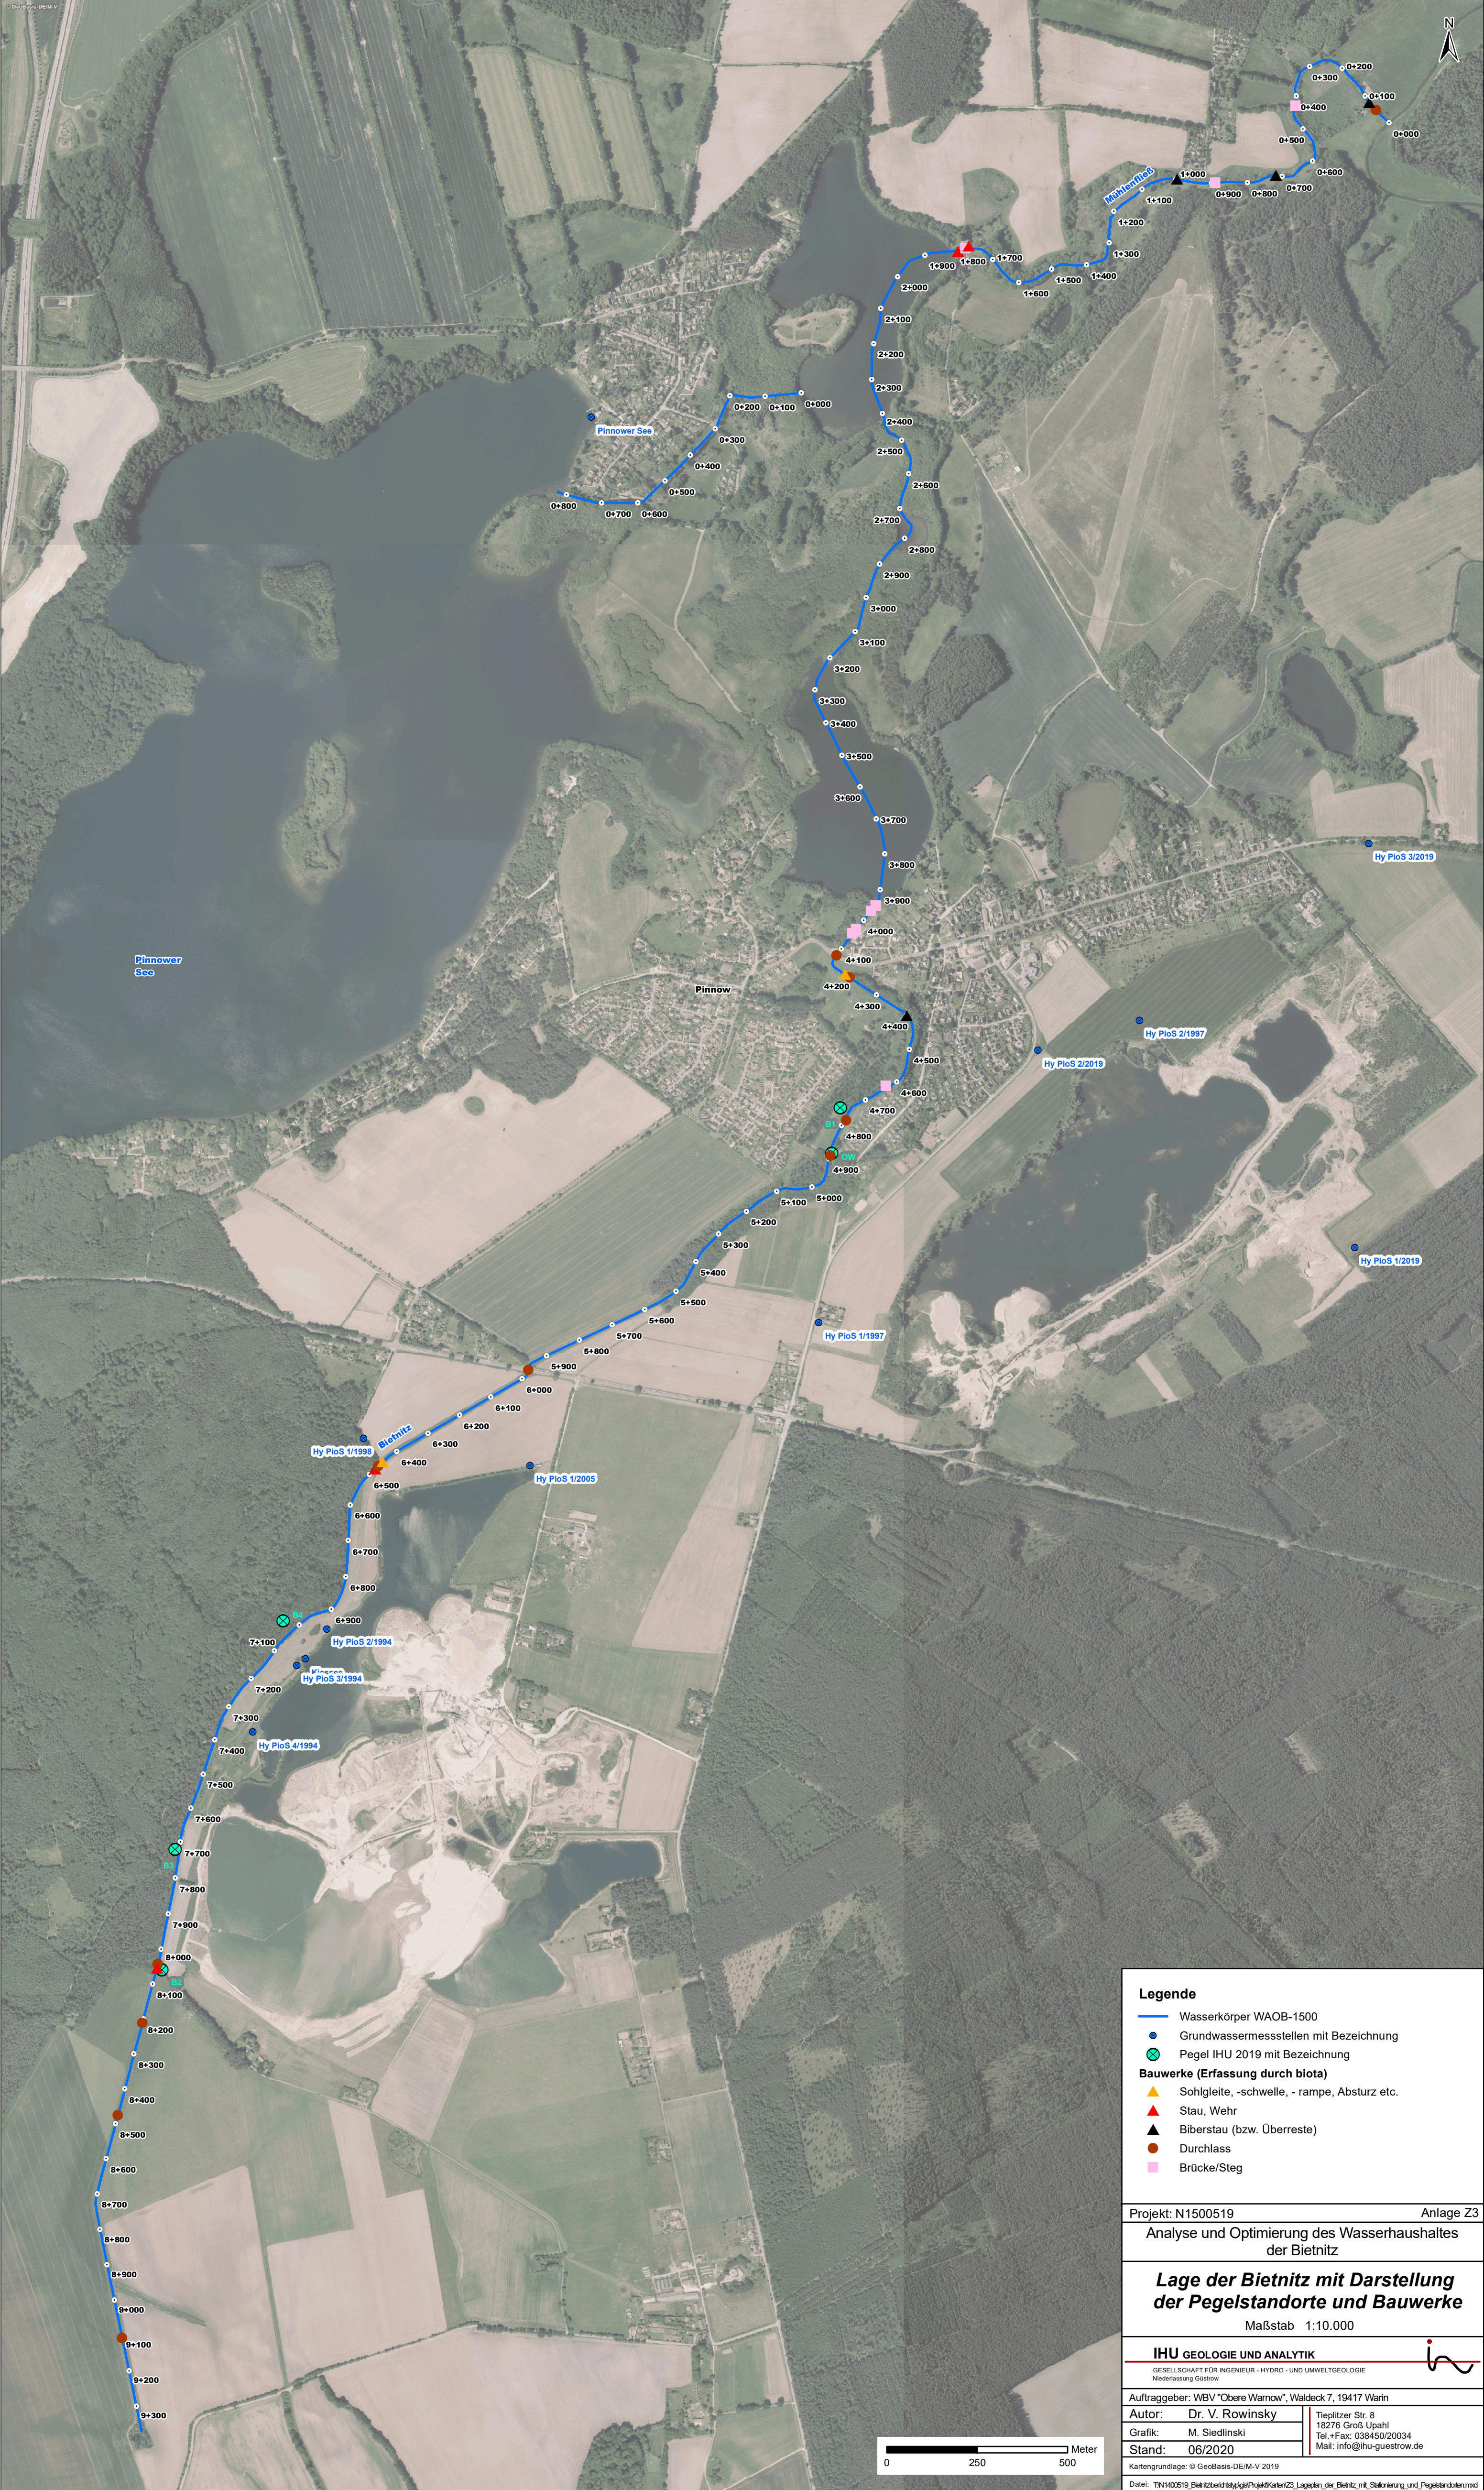
Projekt: N1500519 Anlage Z3  
Analyse und Optimierung des Wasserhaushaltes der Bietnitz

**Lage der Bietnitz mit Darstellung der Pegelstandorte und Bauwerke**

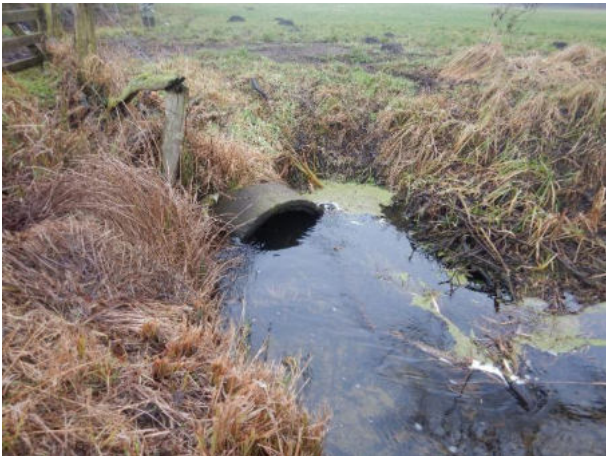
| Station* | Bauwerkstyp/Name und Bauwerksgeometrie |
|---|---|
| <b>0+051 km</b> | <p>Durchlass östlich Neu Godern</p> <p>Länge von ca. 9,5 m</p> <p>Rohrsohle (Einlauf) = 24,32 m NHN</p> <p>Rohrsohle (Auslauf) = 24,45 m NHN</p> <p>Nennweite = DN 1000</p> <p>Über-/Umströmen ab ca. 26,38 m NHN</p> <p>Substratauflage <math>\geq 25</math> cm</p> <p><i>Foto vom 07.01.2020</i></p> |

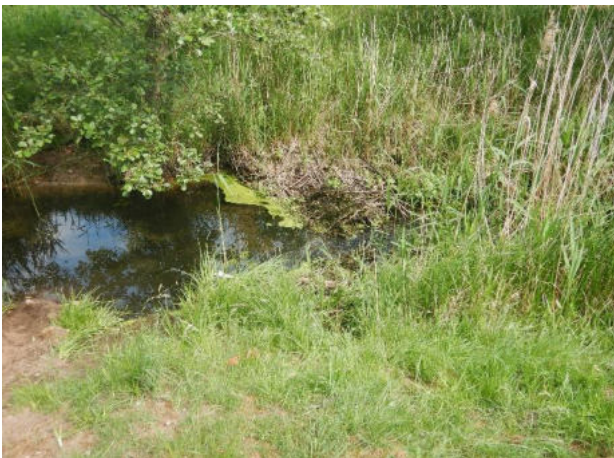
| Station* | Bauwerkstyp/Name und Bauwerksgeometrie |
|---|---|
| <b>0+718 km</b> | <p>Biberstau (Überrest mit deutlicher Sohlaufhöhung) südlich Neu Godern</p> <p>Länge von ca. k. A.</p> <p>Sohle = 25,33 m NHN</p> <p>(Punkt des frühesten Wasserübertritts)</p> <p><i>Foto vom 05.06.2019</i></p> |

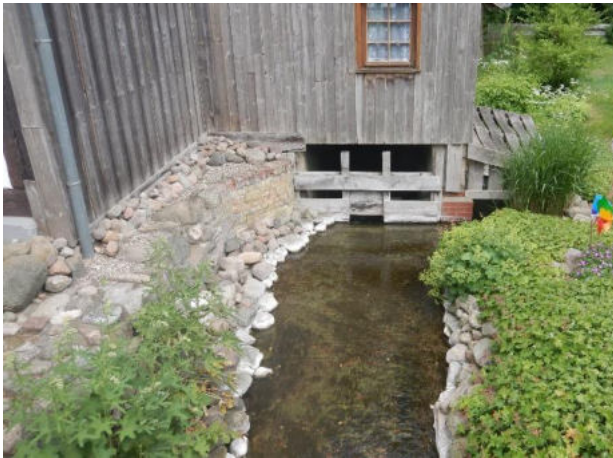
| Station* | Bauwerkstyp/Name und Bauwerksgeometrie |
|---|---|
| <b>1+776 km</b> | <p>Wehr „Alte Mühle“ unterhalb Mühlensee</p> <p>Länge von ca. 4,5 m<br/> Oberkante = k. A.<br/> Überfallkante = 27,22 m NHN<br/> Überfallbreite (links) = 0,51 m<br/> Überfallbreite (rechts) = 0,65 m<br/> Sohle oberhalb = 27,11 m NHN</p> <p><i>Foto vom 05.06.2019</i></p> |

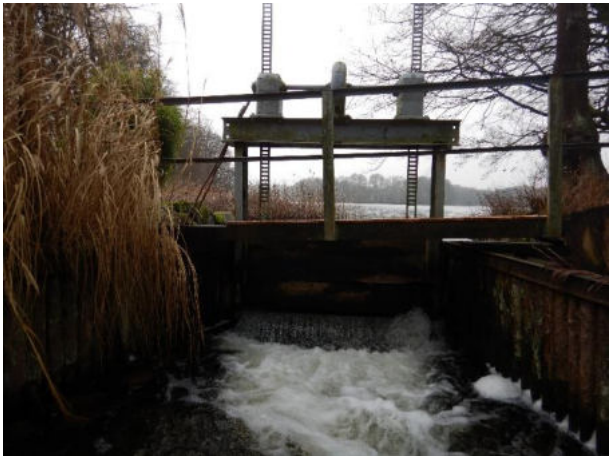
| Station* | Bauwerkstyp/Name und Bauwerksgeometrie |
|---|---|
| <b>1+807 km</b> | <p>Wehr unterhalb Mühlensee</p> <p>Länge von ca. k. A.<br/> Oberkante = 28,15 m NHN<br/> Überfallkante = 27,41 m NHN<br/> Breite Schütztafel = 2,0 m<br/> Sohle oberhalb = 27,36 m NHN</p> <p><i>Foto vom 07.01.2020</i></p> |

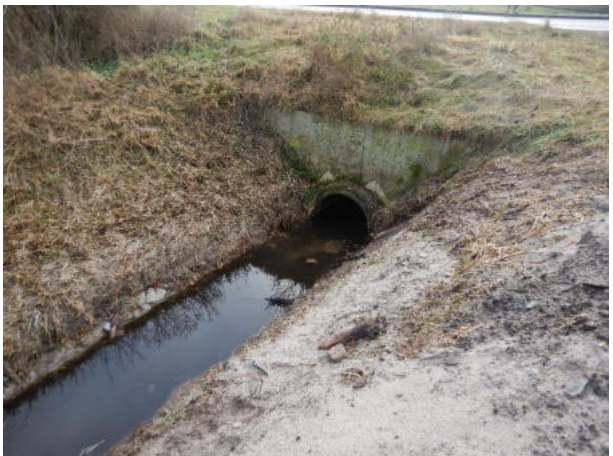
| Station* | Bauwerkstyp/Name und Bauwerksgeometrie |
|---|---|
| <b>4+123 km</b> | <p>Straßendurchlass "Zum Petersberg" in Pinnow</p> <p>Länge von ca. 17,8 m<br/> Rohrsohle (Einlauf) = 27,55 m NHN<br/> Rohrsohle (Auslauf) = 27,46 m NHN<br/> Nennweite = DN 1000<br/> Über-/Umströmen ab ca. 30,85 m NHN<br/> Substratauflage <math>\geq</math> 38 cm</p> <p><i>Foto vom 07.01.2020</i></p> |

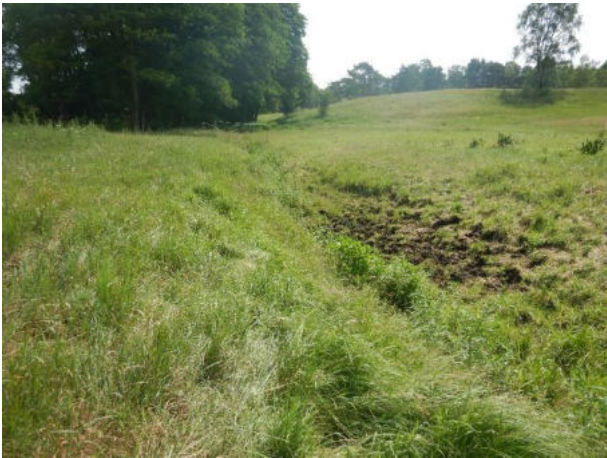
| Station* | Bauwerkstyp/Name und Bauwerksgeometrie |
|---|---|
| <b>4+195 km</b> | <p>Sohlgleite in Pinnow</p> <p>Länge von ca. k. A.<br/>Anstau bis ca. k. A.<br/>(Punkt des frühesten Wasserübertritts)</p> <p><i>Foto vom 12.06.2019</i></p> |

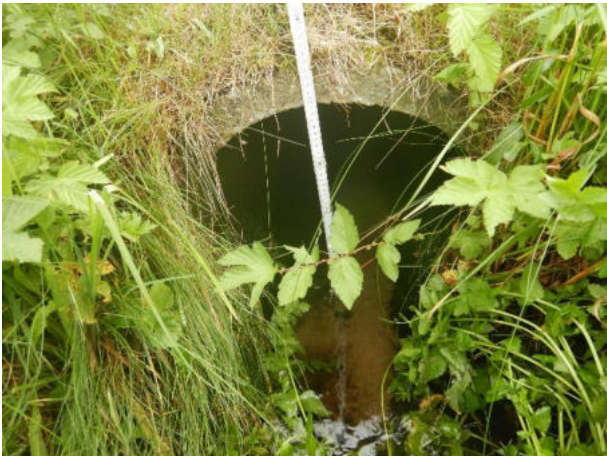
| Station* | Bauwerkstyp/Name und Bauwerksgeometrie |
|---|---|
| <b>4+211 km</b> | <p>Durchlass in Pinnow</p> <p>Länge von ca. 5,5 m<br/>Rohrsohle (Einlauf) = 29,17 m NHN<br/>Rohrsohle (Auslauf) = 29,18 m NHN<br/>Nennweite = DN 500<br/>Über-/Umströmen ab ca. 30,00 m NHN<br/>Substratauflage <math>\geq 1</math> cm</p> <p><i>Foto vom 12.06.2019</i></p> |

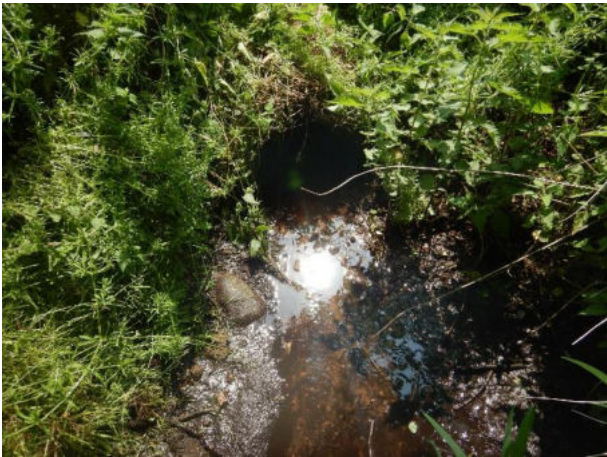
| Station* | Bauwerkstyp/Name und Bauwerksgeometrie |
|---|---|
| <b>4+783 km</b> | <p>Durchlass in Pinnow</p> <p>Länge von ca. 3,3 m<br/>Rohrsohle (Einlauf) = 33,30 m NHN<br/>Rohrsohle (Auslauf) = 33,26 m NHN<br/>Nennweite = DN 400<br/>Über-/Umströmen ab ca. 33,95 m NHN<br/>Substratauflage <math>\geq 2</math> cm</p> <p><i>Foto vom 12.06.2019</i></p> |

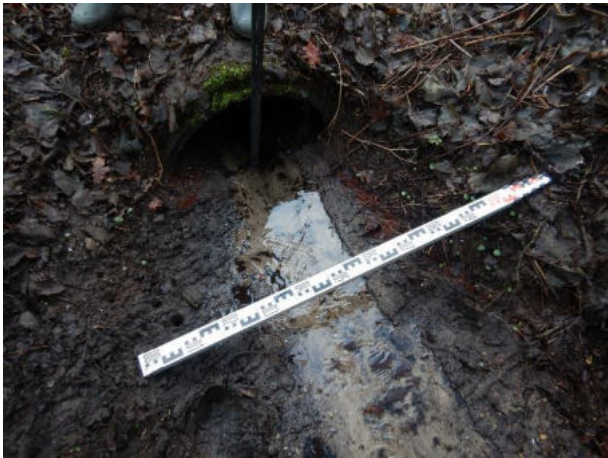
| Station* | Bauwerkstyp/Name und Bauwerksgeometrie |
|---|---|
| <b>4+891 km</b> | <p>Durchlass südlich Pinnow</p> <p>Länge von ca. 9,6 m</p> <p>Rohrsohle (Einlauf) = 33,62 m NHN</p> <p>Rohrsohle (Auslauf) = 33,63 m NHN</p> <p>Nennweite = DN 600</p> <p>Über-/Umströmen ab ca. 35,16 m NHN</p> <p>Substratauflage <math>\geq</math> 21 cm</p> <p><i>Foto vom 07.01.2020</i></p> |

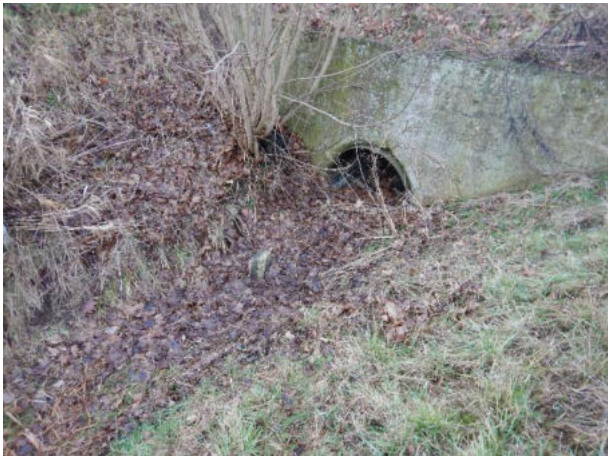
| Station* | Bauwerkstyp/Name und Bauwerksgeometrie |
|---|---|
| <b>5+969 km</b> | <p>Straßendurchlass südlich Pinnow</p> <p>Länge von ca. 22,8 m</p> <p>Rohrsohle (Einlauf) = 37,26 m NHN</p> <p>Rohrsohle (Auslauf) = 37,12 m NHN</p> <p>Nennweite = DN 1000</p> <p>Über-/Umströmen ab ca. 41,51 m NHN</p> <p>Substratauflage <math>\geq</math> 32 cm</p> <p><i>Foto vom 07.01.2020</i></p> |

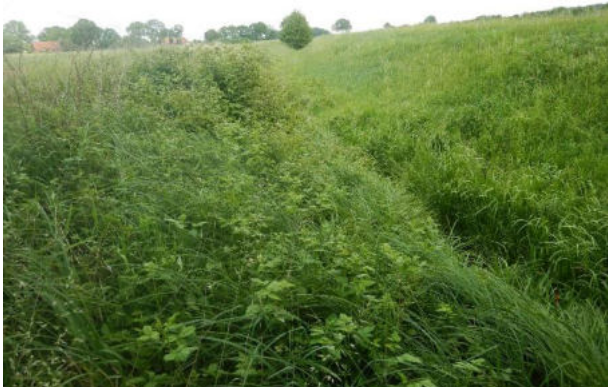
| Station* | Bauwerkstyp/Name und Bauwerksgeometrie |
|---|---|
| <b>6+450 km</b> | <p>Sohlgleite südlich Pinnow</p> <p>Länge von ca. k. A.</p> <p>Anstau bis ca. k. A.</p> <p>(Punkt des frühesten Wasserübertritts)</p> <p><i>Foto vom 04.06.2019</i></p> |

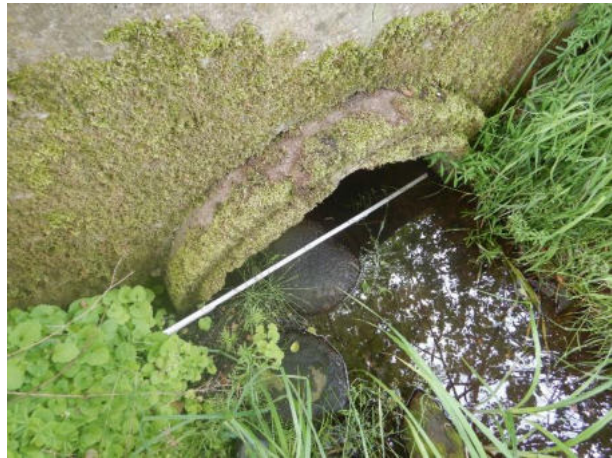
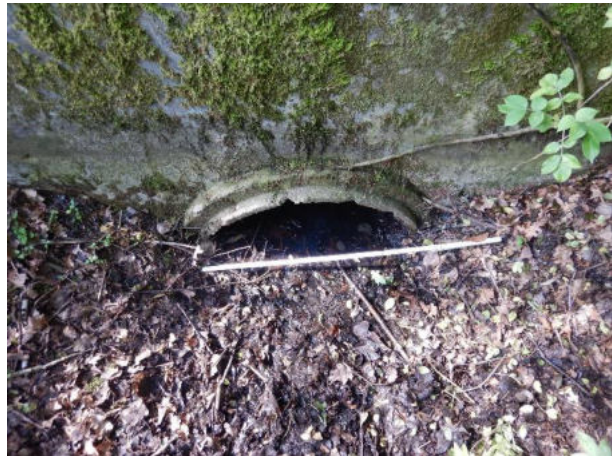
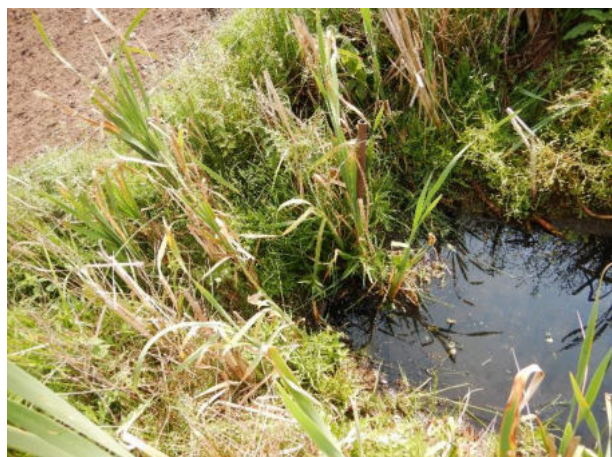
| Station* | Bauwerkstyp/Name und Bauwerksgeometrie |
|---|---|
| <b>8+044 km</b> | Durchlass südwestlich Pinnow Ausbau <p>Länge von ca. 21,7 m<br/> Rohrsohle (Einlauf) = 38,32 m NHN<br/> Rohrsohle (Auslauf) = 38,20 m NHN<br/> Nennweite = DN 800<br/> Über-/Umströmen ab ca. 40,72 m NHN<br/> Substratauflage <math>\geq 45</math> cm</p> <p><i>Foto vom 04.06.2019</i></p> |
| <b>8+212 km</b> | Durchlass nordwestlich Zietlitz <p>Länge von ca. 7,4 m<br/> Rohrsohle (Einlauf) = 38,47 m NHN<br/> Rohrsohle (Auslauf) = 38,46 m NHN<br/> Nennweite = DN 300<br/> Über-/Umströmen ab ca. 39,59 m NHN<br/> Substratauflage <math>\geq 7</math> cm</p> <p><i>Foto vom 04.06.2019</i></p> |

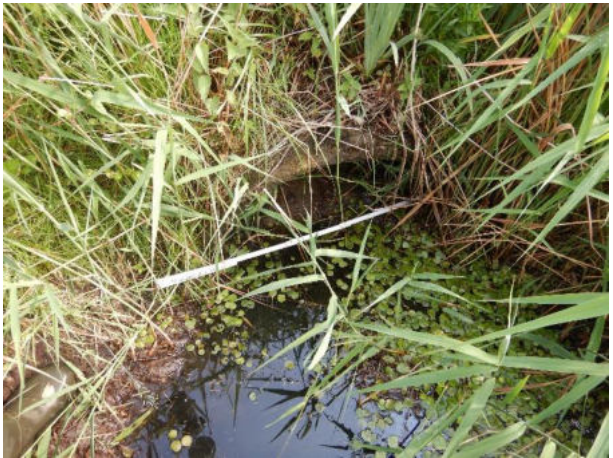
| Station* | Bauwerkstyp/Name und Bauwerksgeometrie |
|---|---|
| <b>8+476 km</b> | <p>Durchlass westlich Zietlitz</p> <p>Länge von ca. 18,8 m</p> <p>Rohrsohle (Einlauf) = 38,29 m NHN</p> <p>Rohrsohle (Auslauf) = 38,39 m NHN</p> <p>Nennweite = DN 800</p> <p>Über-/Umströmen ab ca. 40,16 m NHN</p> <p>Substratauflage <math>\geq</math> 43 cm</p> <p><i>Foto vom 04.06.2019</i></p> |

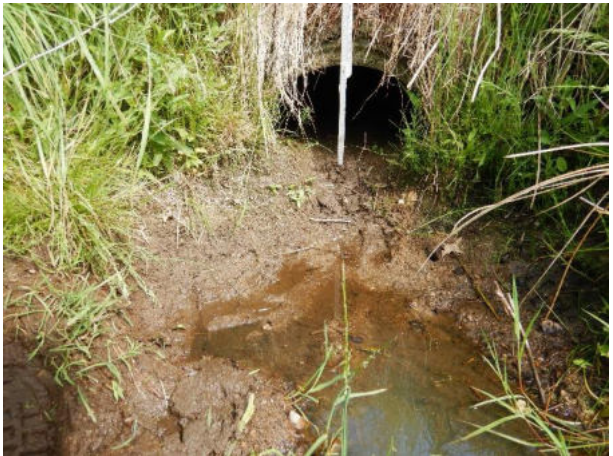
| Station* | Bauwerkstyp/Name und Bauwerksgeometrie |
|---|---|
| <b>9+107 km</b> | <p>Durchlass westlich Zietlitz</p> <p>Länge von ca. 14,9 m</p> <p>Rohrsohle (Einlauf) = 38,56 m NHN</p> <p>Rohrsohle (Auslauf) = 38,45 m NHN</p> <p>Nennweite = DN 600</p> <p>Über-/Umströmen ab ca. 40,51 m NHN</p> <p>Substratauflage <math>\geq</math> 25 cm</p> <p><i>Foto vom 04.06.2019</i></p> |

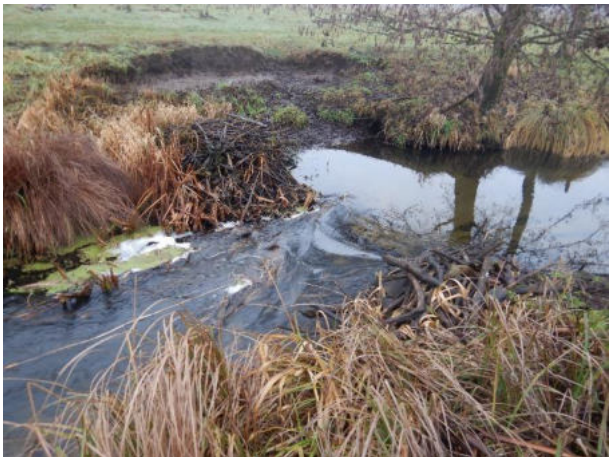
| Station* | Bauwerkstyp/Name und Bauwerksgeometrie |
|---|---|
| <b>0+079 km</b> | <p>Biberstau (Überreste) östlich Neu Godern</p> <p>Anstau bis ca. 24,86 m NHN</p> <p>(Punkt des frühesten Wasserübertritts)</p> <p><i>Foto vom 07.01.2020</i></p> |

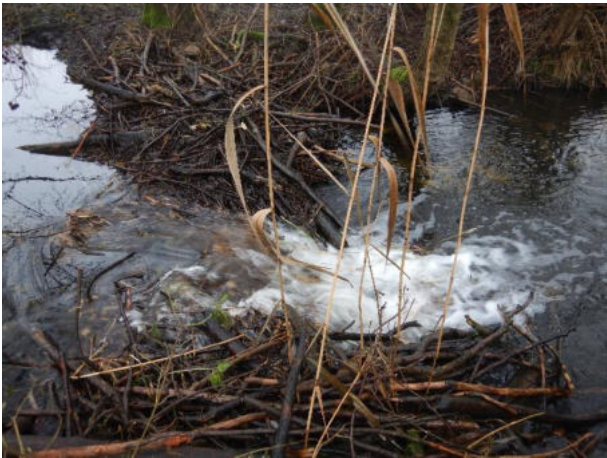
| Station* | Bauwerkstyp/Name und Bauwerksgeometrie |
|---|---|
| <b>0+997 km</b> | <b>Biberstau südlich Neu Godern</b><br><br>Anstau bis ca. 25,80 m NHN<br>(Punkt des frühesten Wasserübertritts)<br><br><i>Foto vom 07.01.2020</i> |

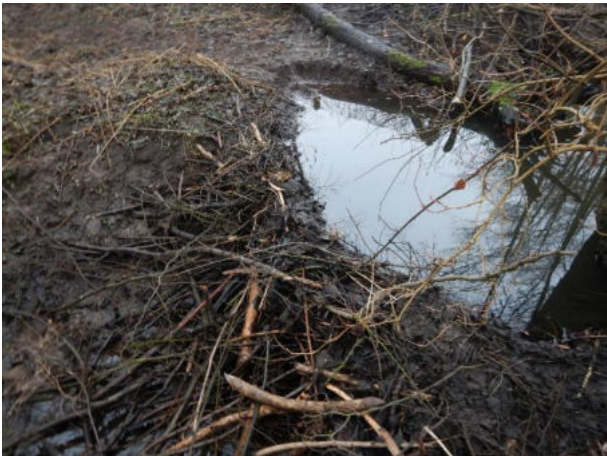
| Station* | Bauwerkstyp/Name und Bauwerksgeometrie |
|---|---|
| <b>4+401 km</b> | <b>Biberstau in Pinnow</b><br><br>Anstau bis ca. 31,65 m NHN<br>(Punkt des frühesten Wasserübertritts)<br><br><i>Foto vom 08.01.2020</i> |

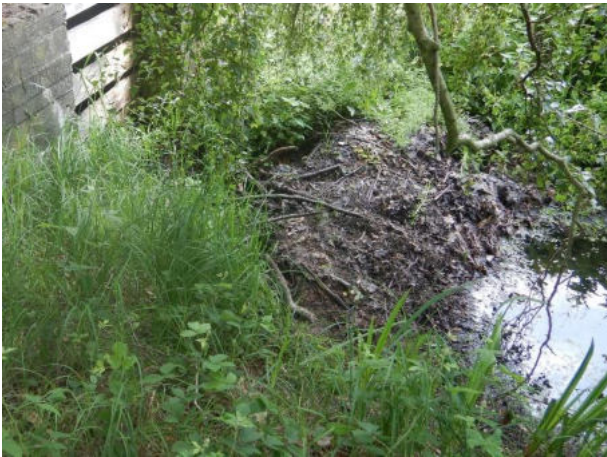
| Station* | Bauwerkstyp/Name und Bauwerksgeometrie |
|---|---|
| <b>6+480 km</b> | <b>Biberstau südlich Pinnow (mittlerweile entfernt)</b><br><br>Anstau bis ca. 38,58 m NHN<br>(Punkt des frühesten Wasserübertritts)<br><br><i>Foto vom 04.06.2019</i> |

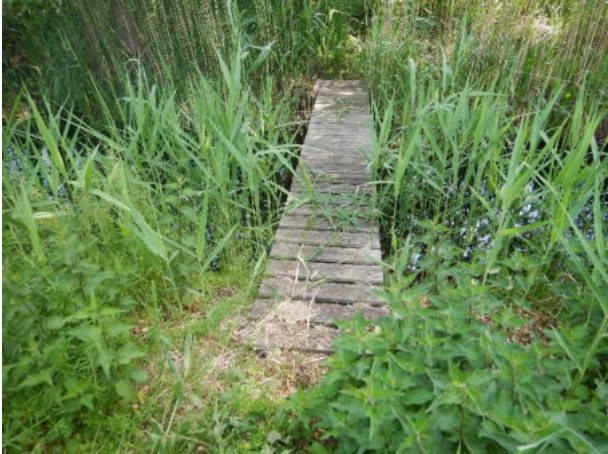
| Station* | Bauwerkstyp/Name und Bauwerksgeometrie |
|---|---|
| <b>0+427 km</b> | <p>Holzsteg östlich Neu Godern</p> <p>Länge von ca. 0,7 m<br/> Oberkante = 25,84 m NHN<br/> Unterkante = 25,73 m NHN<br/> Sohle = 24,74 m NHN<br/> Lichte Breite von ca. 4,5 m<br/> Lichte Höhe = 0,99 m</p> <p><i>Foto vom 05.06.2019</i></p> |

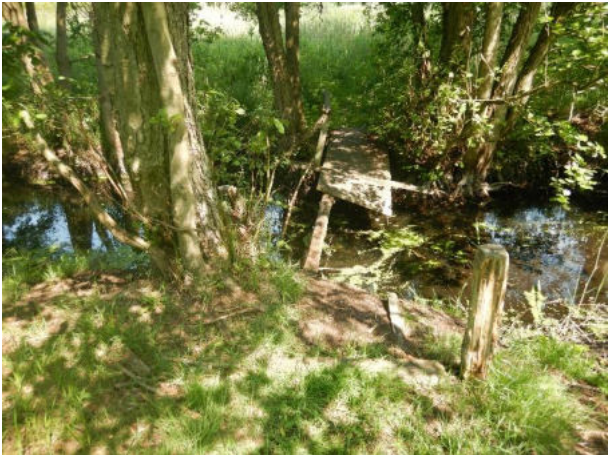
| Station* | Bauwerkstyp/Name und Bauwerksgeometrie |
|---|---|
| <b>0+890 km</b> | <p>Holzbrücke südlich Neu Godern (stark beschädigt, daher nicht eingemessen worden)</p> <p>Länge von ca. k. A.<br/> Oberkante = k. A.<br/> Unterkante = k. A.<br/> Sohle = k. A.<br/> Lichte Breite von ca. k. A.<br/> Lichte Höhe = k. A.</p> <p><i>Foto vom 05.06.2019</i></p> |

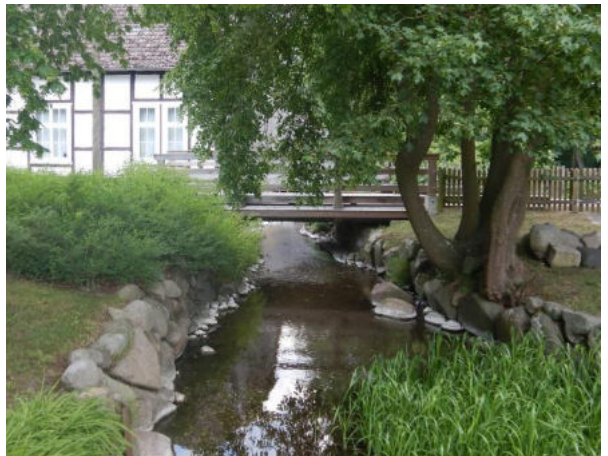
| Station* | Bauwerkstyp/Name und Bauwerksgeometrie |
|---|---|
| <b>1+787 km</b> | <p>Straßenbrücke unterhalb Mühlensee</p> <p>Länge von ca. 5,2 m<br/> Oberkante = 28,67 m NHN<br/> Unterkante = 28,43 m NHN<br/> Sohle = 27,41 m NHN<br/> Lichte Breite von ca. 4,9 m<br/> Lichte Höhe = 1,02 m</p> <p><i>Foto vom 05.06.2019</i></p> |

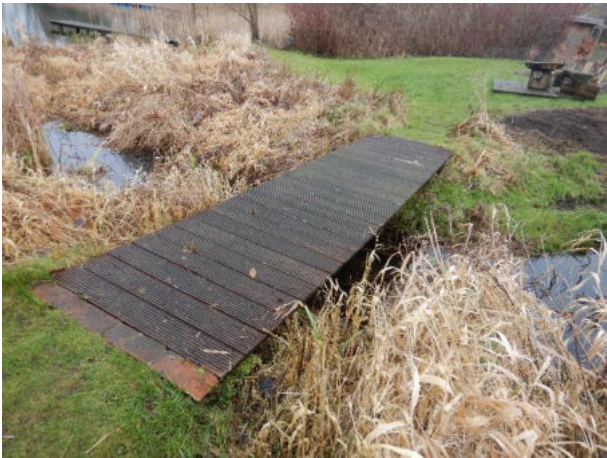
| Station* | Bauwerkstyp/Name und Bauwerksgeometrie |
|---|---|
| <b>3+947 km</b> | <p>Holzsteg (1) oberhalb Binnensee bei Pinnow</p> <p>Länge von ca. 0,9 m<br/> Oberkante = 28,33 m NHN<br/> Unterkante = 28,15 m NHN<br/> Sohle = 27,39 m NHN<br/> Lichte Breite von ca. 3,9 m<br/> Lichte Höhe = 0,76 m</p> <p><i>Foto vom 07.01.2020</i></p> |

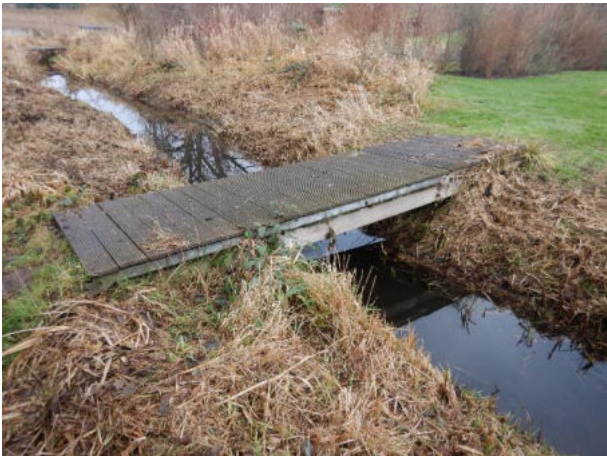
| Station* | Bauwerkstyp/Name und Bauwerksgeometrie |
|---|---|
| <b>3+967 km</b> | <p>Holzsteg (2) oberhalb Binnensee bei Pinnow</p> <p>Länge von ca. 1,2 m<br/> Oberkante = 28,50 m NHN<br/> Unterkante = 28,22 m NHN<br/> Sohle = 27,43 m NHN<br/> Lichte Breite von ca. 3,5 m<br/> Lichte Höhe = 0,79 m</p> <p><i>Foto vom 07.01.2020</i></p> |

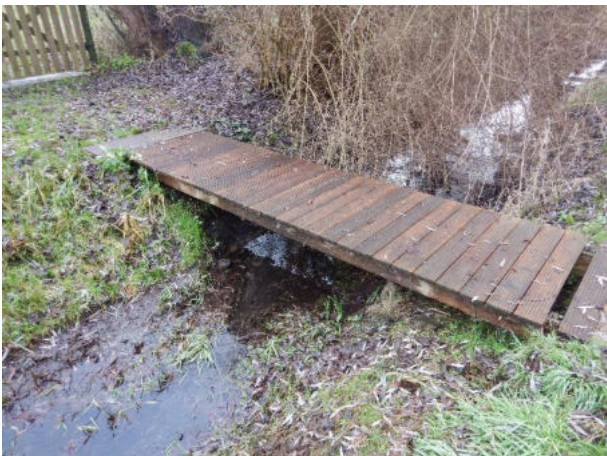
| Station* | Bauwerkstyp/Name und Bauwerksgeometrie |
|---|---|
| <b>4+033 km</b> | <p>Holzsteg (3) oberhalb Binnensee bei Pinnow</p> <p>Länge von ca. 0,9 m<br/> Oberkante = 28,60 m NHN<br/> Unterkante = 28,34 m NHN<br/> Sohle = 27,69 m NHN<br/> Lichte Breite von ca. 3,7 m<br/> Lichte Höhe = 0,65 m</p> <p><i>Foto vom 07.01.2020</i></p> |

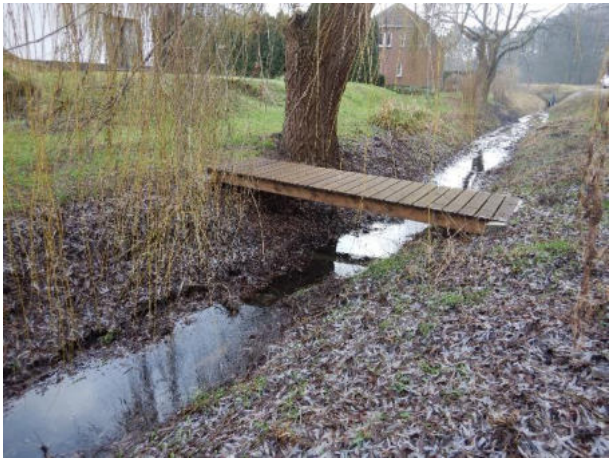
| Station* | Bauwerkstyp/Name und Bauwerksgeometrie |
|---|---|
| <b>4+047 km</b><br>Holzsteg (4) oberhalb Binnensee bei Pinnow<br><br>Länge von ca. 1,1 m<br>Oberkante = 28,63 m NHN<br>Unterkante = 28,39 m NHN<br>Sohle = 27,69 m NHN<br>Lichte Breite von ca. 3,7 m<br>Lichte Höhe = 0,70 m<br><br><i>Foto vom 07.01.2020</i> | |

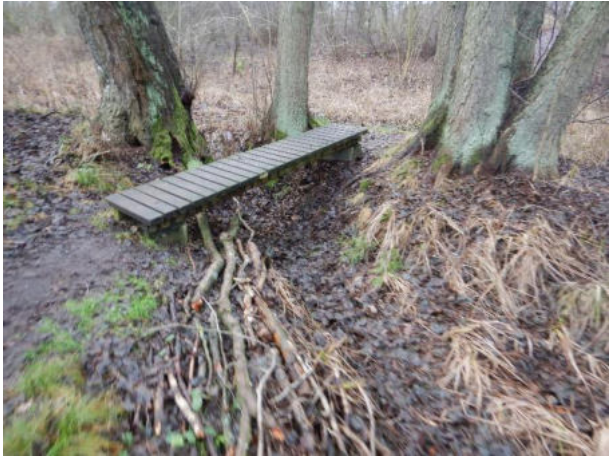
| Station* | Bauwerkstyp/Name und Bauwerksgeometrie |
|---|---|
| <b>4+632 km</b><br>Holzsteg in Pinnow (aufgrund der Lage und der nicht vorhandenen hydraulischen Relevanz nicht eingemessen worden)<br><br>Länge von ca. k. A.<br>Oberkante = k. A.<br>Unterkante = k. A.<br>Sohle = k. A.<br>Lichte Breite von ca. k. A.<br>Lichte Höhe = k. A.<br><br><i>Foto vom 07.01.2020</i> | |

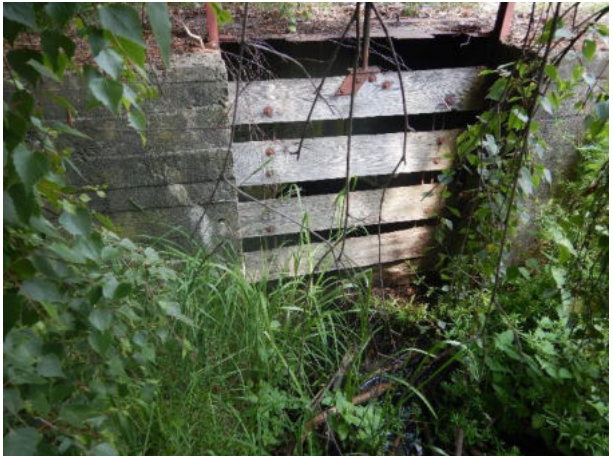
| Station* | Bauwerkstyp/Name und Bauwerksgeometrie |
|---|---|
| <b>6+478 km</b><br>Stau südlich Pinnow (mittlerweile instand gesetzt)<br><br>Oberkante = 39,67 m NHN<br>Überfallkante = k. A.<br>Überfallbreite Staubohle = 1,4 m<br>Sohle oberhalb = 37,96 m NHN<br><br><i>Foto vom 04.06.2019</i> | |

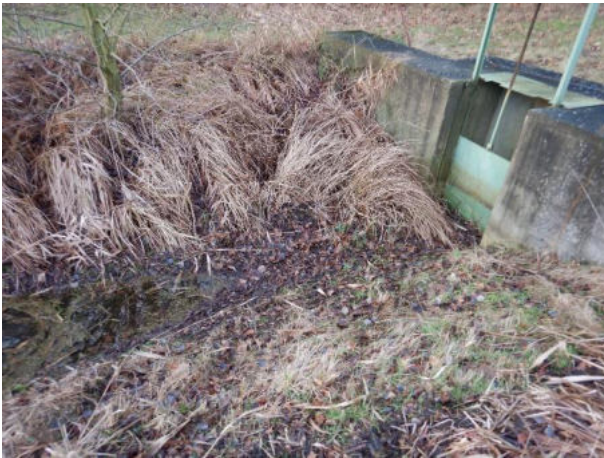
| Station* | Bauwerkstyp/Name und Bauwerksgeometrie |
|---|---|
| | Oberkante = 40,28 m NHN<br>Überfallkante = 39,67 m NHN<br>Breite Schütztafel = 0,9 m<br>Sohle oberhalb = 38,77 m NHN<br><br>Foto vom 07.01.2020 |

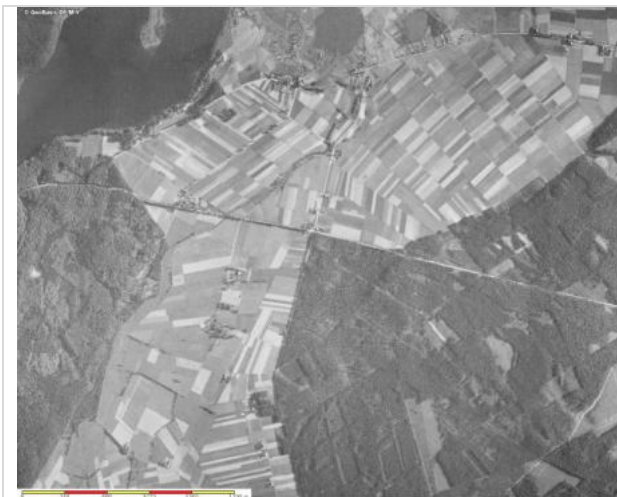
Abbildung 2-1: DOP 1953 (Quelle: Kartenportal M-V, gaia)

Folgende Luftbilder dokumentierten die Entwicklung der Kiesseen, v. a. in den letzten Jahrzehnten. Aktuell wird der Kiestagebau Pinnow Süd nach Süden erweitert.

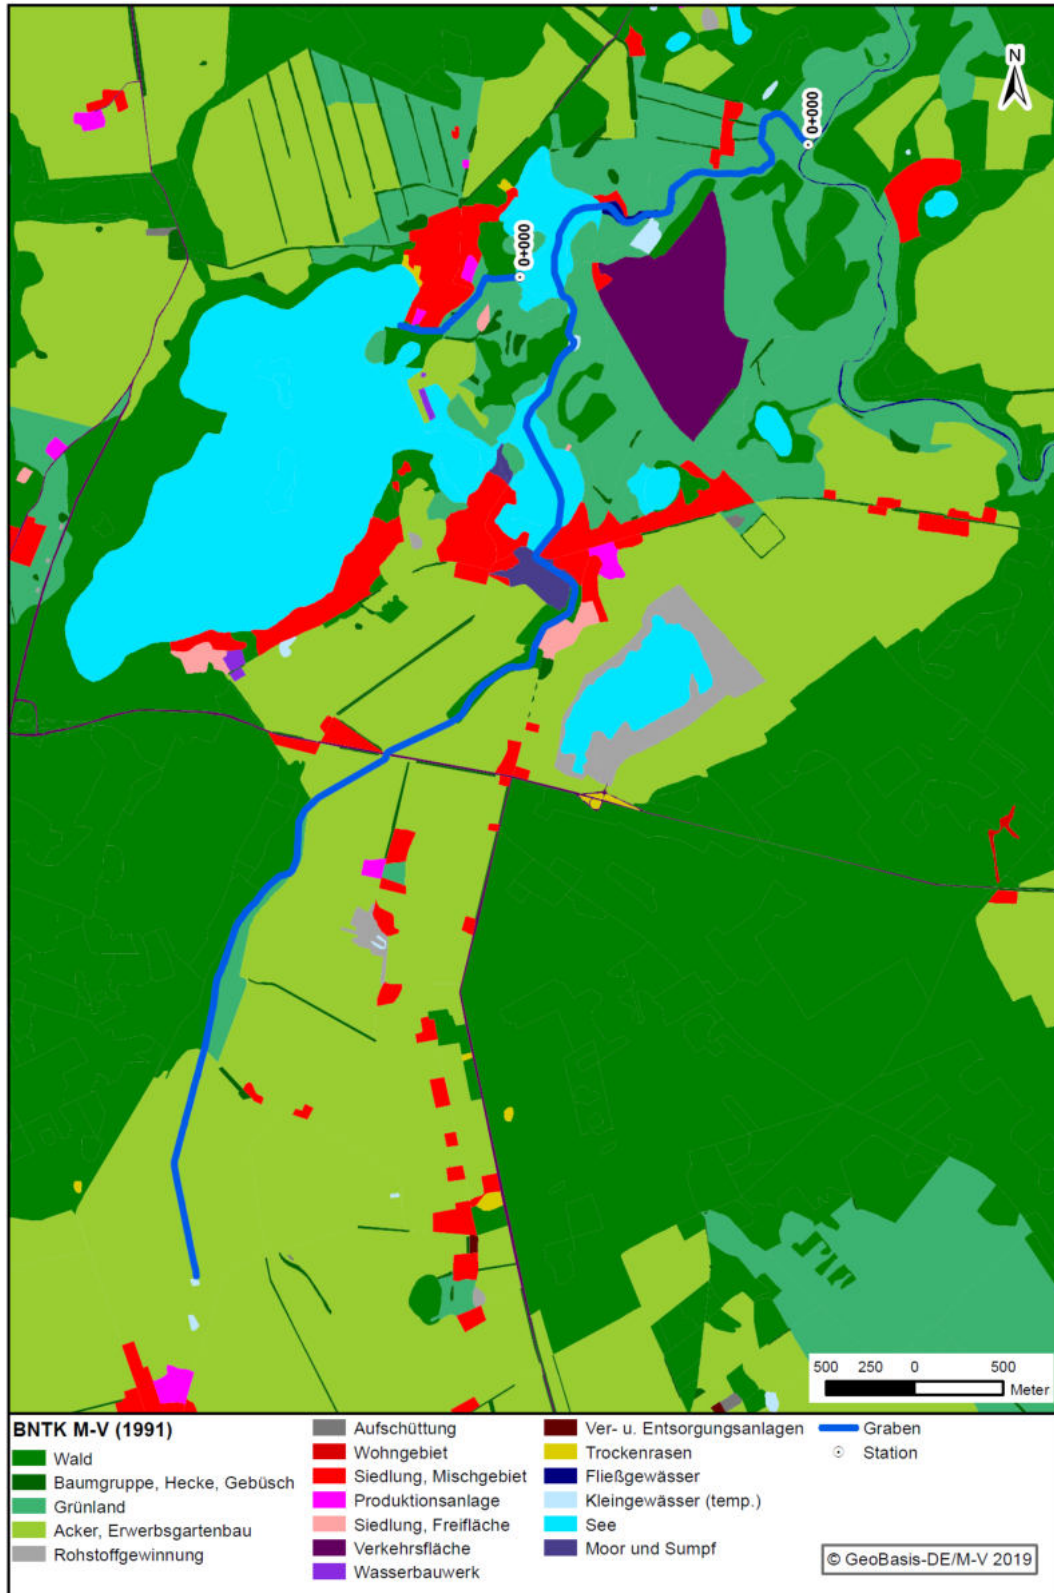
In Abbildung 3-5 wird die Landnutzung im Umfeld der Bietnitz dargestellt. Die Abbildung dokumentiert den Zustand Anfang der 1990iger Jahre. Die Kies-Teiche südlich der B321 sind noch nicht vorhanden (ehemals Acker). Die Hochflächen werden überwiegend von Forst eingenommen. Im Südteil des Untersuchungsgebietes herrscht Ackernutzung (Sanderflächen) vor, kleinfächig ist östlich der Bietnitz auch Grünland vorhanden. Nördlich von Pinnow nimmt dagegen Grünland größeren Flächenanteil ein.

Abbildung 3-5: Landnutzung im Umfeld der Bietnitz (Stand 1991)

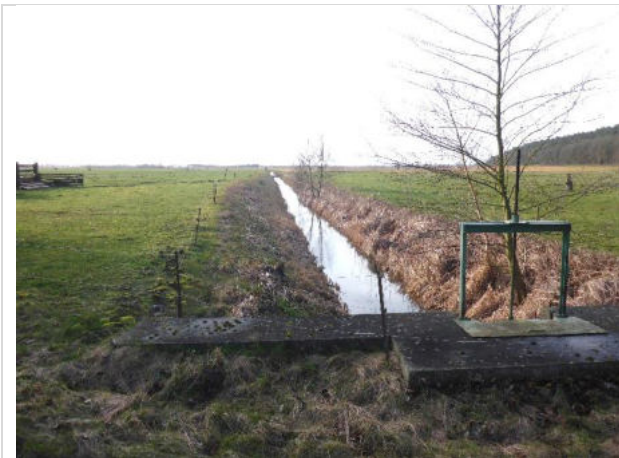
Abbildung 3-6: Stau oberhalb Tagebau Pinnow Süd (gegen Fließrichtung, km 8,05, 17.02.2020)

Im Rahmen des Arbeitspaketes 8 erfolgten neben Vermessungen des Gewässers auch die Erfassung der Wasserbauwerke. Die im Verlauf der Bietnitz vorhandenen Wasserbauwerke sind im Rahmen der Bearbeitung von Arbeitspaket 8 dokumentiert. Hier kann daher darauf verwiesen werden. Für die Wasserführung im Oberlauf der Bietnitz sind zwei Staubawerke maßgeblich, die mit folgenden Fotos dargestellt werden.

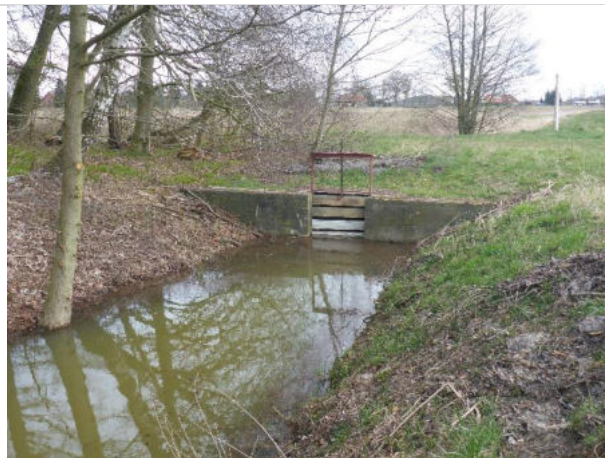
Abbildung 3-7: Stau am Waldrand (in Fließrichtung, km 6,47, 01.04.2020)

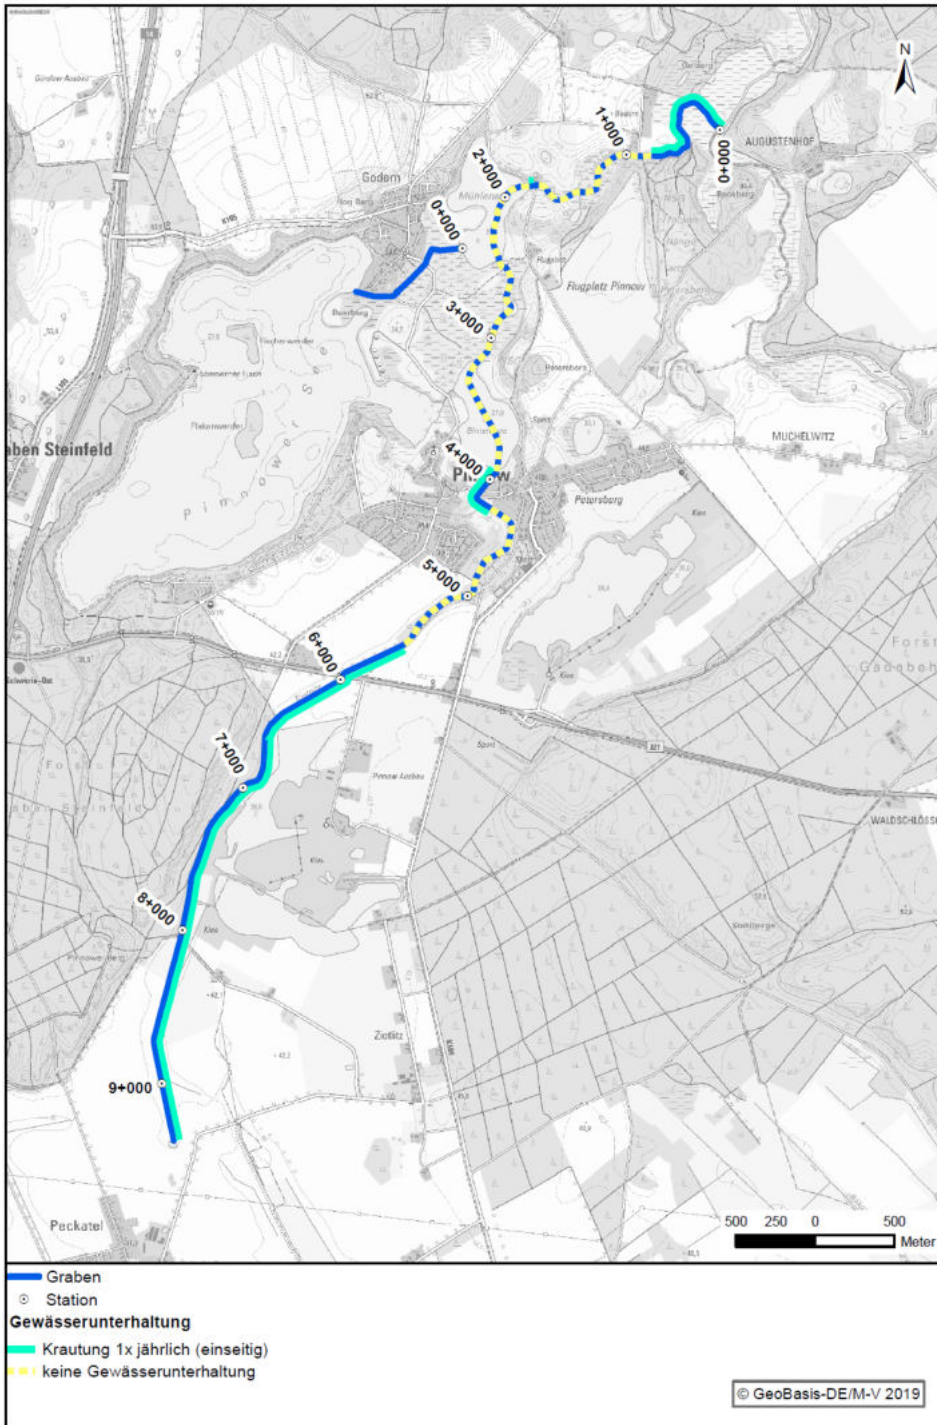
Abbildung 4-4: Aktuelle Gewässerunterhaltung Bietnitz (Quelle: WBV „Obere Warnow“)

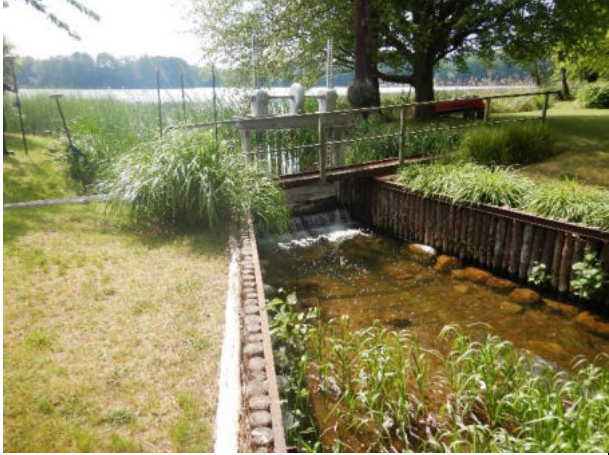
| <b>Auslauf Mühlensee</b> | <b>Kanal, Brücke und alte Mühle im Hintergrund</b> |

Am Auslauf des Mühlensees befindet sich ein Wehr, das nach Bedarf manuell bedient wird. Es folgt ein verbauter Kanal und eine Brücke. Anschließend verläuft die Bietnitz unter einer ehemaligen Mühle. Ein Teil des Abflusses wird seitlich vorbeigeführt (eventuell ehem. Aalfang). Das Gerinne ist größtenteils gemauert. Hinter dem Mühlengebäude hat das Gerinne eine natürliche Sohle und eine Böschungsbefestigung aus Steinen. Der Höhenunterschied zwischen Ober- und Unterwasser an der Mühle beträgt ca. 0,7 m.

Zur Herstellung der ökologischen Durchgängigkeit muss der Gefällesprung unter der Mühle über eine längere Strecke abgebaut werden. In Abhängigkeit der Ausführungsvariante sind dabei geometrische Grenzwerte einzuhalten. Diese richten sich nach den zu erwartenden Fischarten.
